災害共済関係事業事務担当者研修会

公有建物災害共済事業に関する留意点

(共済金請求編)

公有建物災害共済事業における共済金請求等に関する留意点

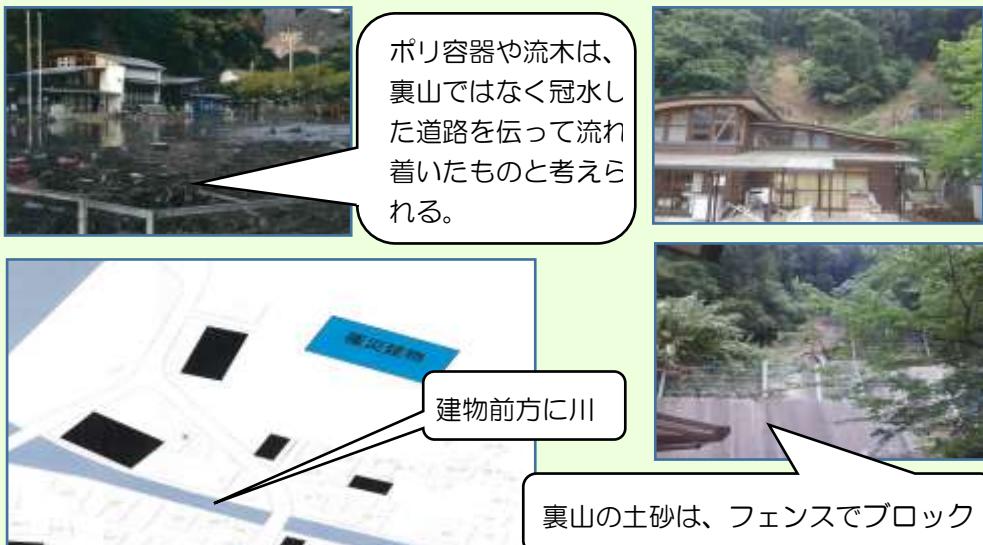
【土砂災害が認定されなかった事例（水害となったケース）】

- ①罹災の概要：大雨により、道路が冠水し、土砂・流木による被害を受けた。
②本会の対応：土砂災害で請求も、写真と周辺地図から「水害扱い」とした。

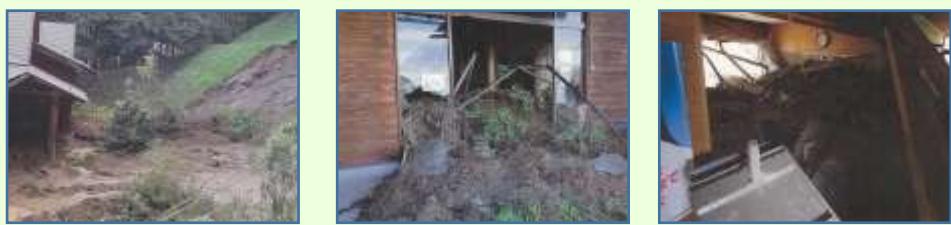
【土砂災害が認定された事例】

- ①罹災の概要：大雨・暴風により、建物裏の土砂崩れにより被害を受けた。
②本会の対応：写真と周辺地図等から「土砂災害」扱いとした。

(崩れた裏山の土砂が建物に流入した様子が見てとれる)

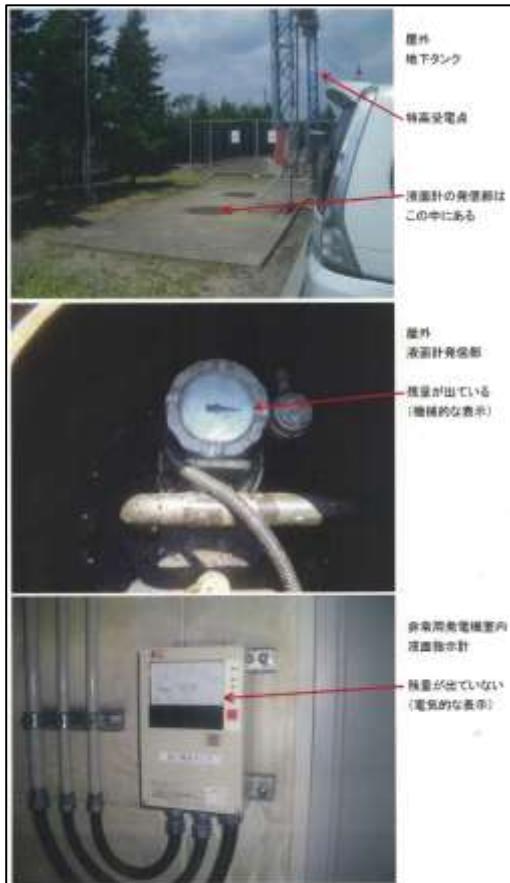
【参考】わかりやすい罹災状況写真の例1（機器類）

☞ わかりやすいポイント

機器類がどこにあるのか
が説明されている点

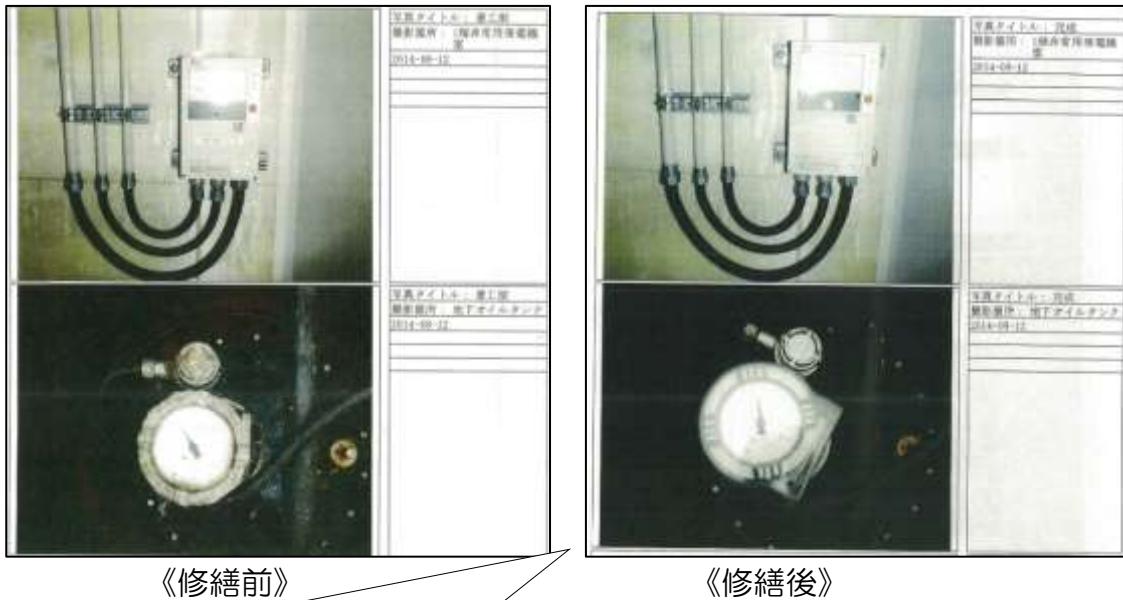
【参考】わかりやすい罹災状況写真の例2（機器類）

☞わかりやすいポイント

- ・修理の前、後が比較できる点
- ・写真の横に、いつ、どこの写真なのかという説明がついている点

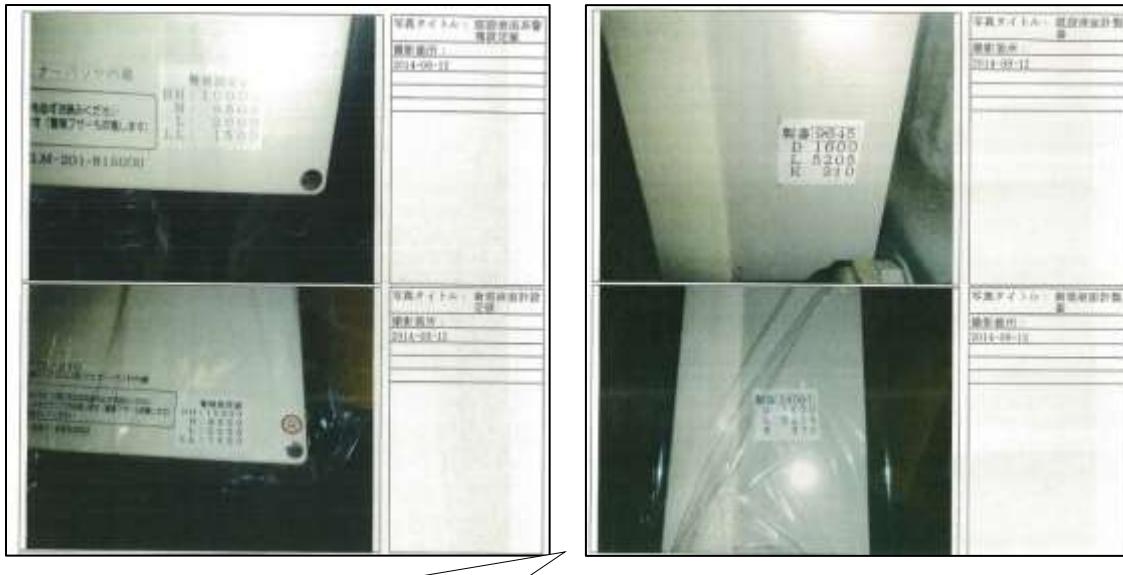
【参考】わかりやすい罹災状況写真の例3（機器類）

☞わかりやすいポイント

外見上、修理前後の違が分かりにくい機器類も、左のように、製品番号で違いを明示している点
