災害共済関係事業事務担当者研修会

公有建物災害共済事業に関する留意点

## 公有建物災害共済事業における共済委託に関する留意点

# 公有建物災害共済事業における共済金請求等に関する留意点

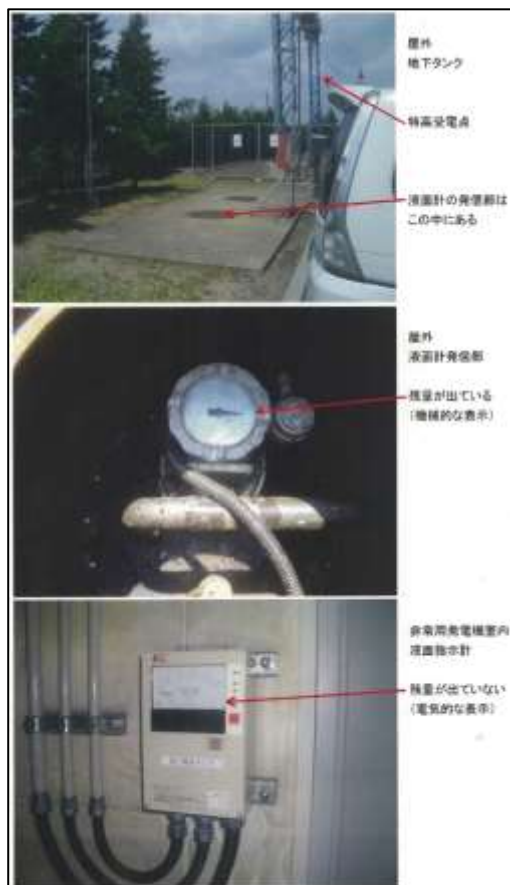
### 【参考】 わかりやすい罹災状況写真の例 1（機器類）

#### ☞ わかりやすいポイント

機器類がどこにあるのか  
が説明されている点

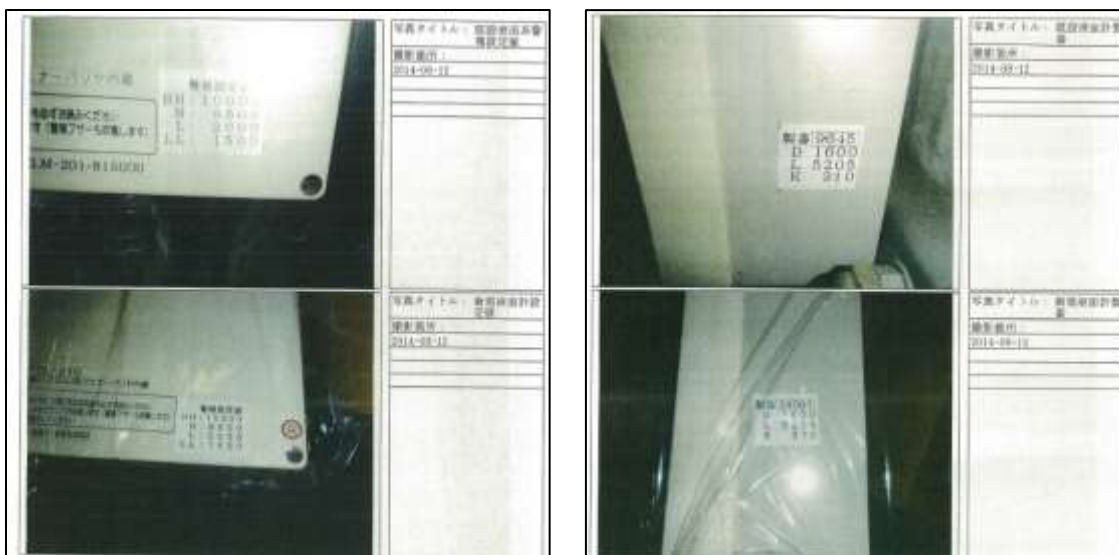
【参考】わかりやすい罹災状況写真の例3（機器類）

☞わかりやすいポイント

外見上、修理前後の違が分かりにくい機器類も、左のように、製品番号で違いを明示している点
